## **Kajian Keselamatan Infrastruktur Jalan (Studi Kasus : Jl. Brigjen Katamso, Kabupaten Purworejo)**

**Agung Nusantoro<sup>1,\*</sup>, Eko Riyanto<sup>1</sup>, Rizaldi<sup>1</sup>**

Program Studi Teknik Sipil, Fakultas Teknik, Universitas Muhammadiyah Purworejo<sup>1</sup>

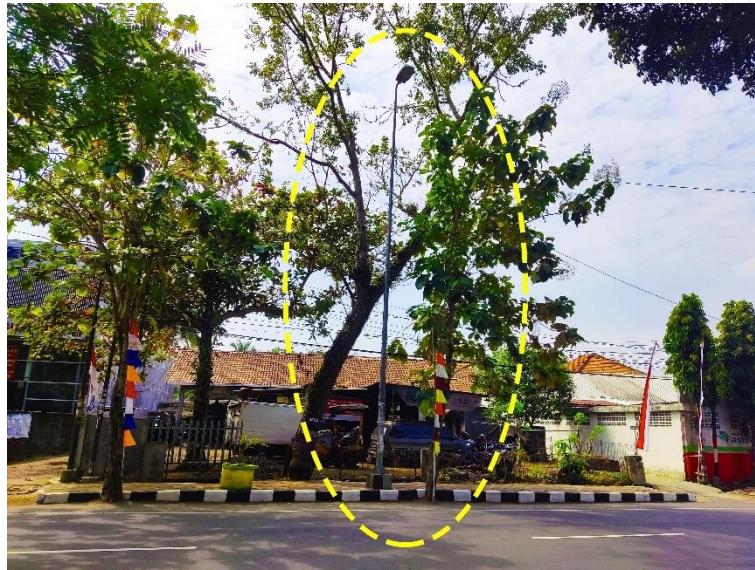
**Gambar 1.** Kondisi Lampu Penerangan Jalan yang Terhalang Pepohonan

1. Rambu peringatan dan rambu petunjuk yang jumlahnya tidak sesuai dengan kebutuhan di lapangan. Adanya penumpukan rambu yang sama pada satu lokasi.
2. Kondisi marka jalan yang sudah hilang.
3. Jarak antar lampu penerangan jalan yang lebih dari 60 meter dan terhalang oleh pepohonan di sekitar titik lampu sehingga penerangan yang dihasilkan oleh lampu penerangan tidak maksimal.
4. Kondisi pita pengaduh yang sudah mulai mengelupas pada beberapa bagian.
5. Tidak adanya *Guardrail* pada objek berbahaya seperti tikungan yang berbatasan langsung dengan sungai dan elevasi sisi jalan yang memiliki tinggi yang curam.

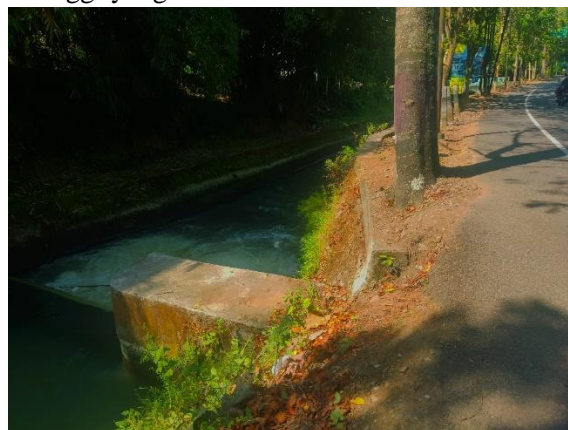
**Gambar 2.** Tidak Adanya *Guardrail* yang Melindungi Objek Berbahaya
