PERAWATAN SERVICE BERKALA 10.000 KM DI MOBIL AVANZA 2019 TIPE G

Andika Cahya Febriawan, Hamid Abdillah, Eko Susanto
Pendidikan Vokasional Teknik Mesin, Universitas Sultan Ageng Tirtayasa
E-mail: andikac175@gmail.com,

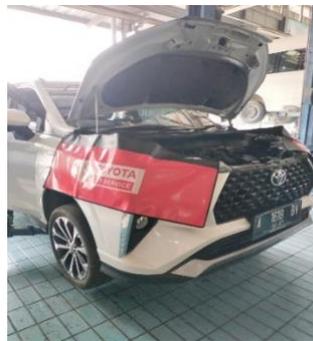
1. Yang pertama pemasangan fender cover yang bertujuan untuk mengamankan bagian body dan lampu agar tidak terjadi baret atau kotor saat service.

(fender cover)

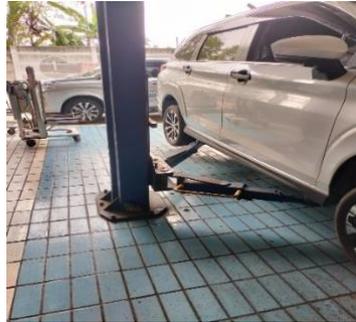
harus di pasang dengan benar pada titik aman rangka/chasis mobil untuk mengangkat mobil dengan aman dan menjaga keseimbangannya. Lift ini sangat memudahkan pekerjaan para mekanik khususnya bagian undercarriage atau bagian bawah mobil.

(kaki lift)

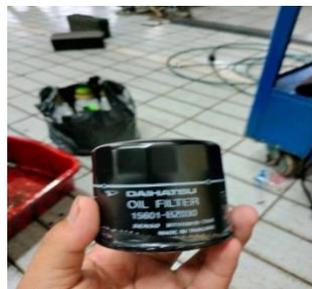
6. Setelah itu kita membuka oil filter mesin dan mengganti oil filter mesin yang baru menggunakan (sst oil filter avanza), setiap penggantian oli bersamaan pasti mengganti filter oli juga. Hal ini dikarenakan kelipatan 10.000km dengan bertujuan oli pada mesin ini benar-benar tersaring dan performa mesin secara optimal.

(Oil filter avanza)
